INFORME DE ACCIDENTE DE LA AERONAVE CESSNA A-188-B, OCURRIDO EL 12 DE MAYO DE 2011.

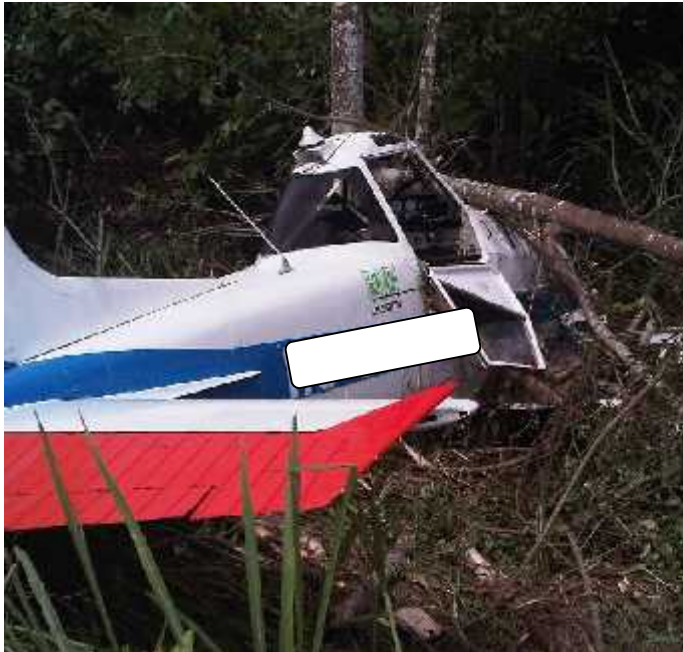
En el lugar del Accidente

La sección tubular se encuentra desviada hacia la izquierda

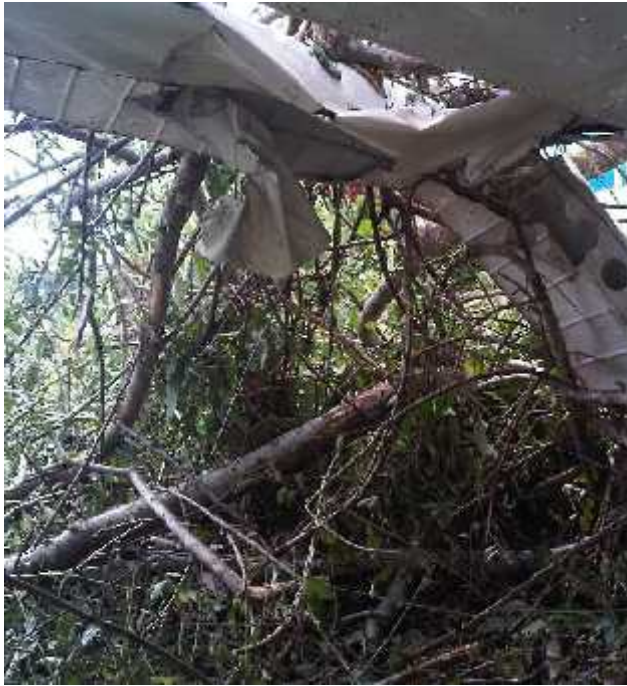
El ala derecha se encuentra totalmente destruida, la viga principal se encuentra golpeada, no se puede establecer los daños existentes en las costillas y formadores.

El ala izquierda sufrió golpes en el borde de ataque y la piel inferior se encuentra corrugada

Las dos alas se encuentran con fisuras en los puntos de anclaje.

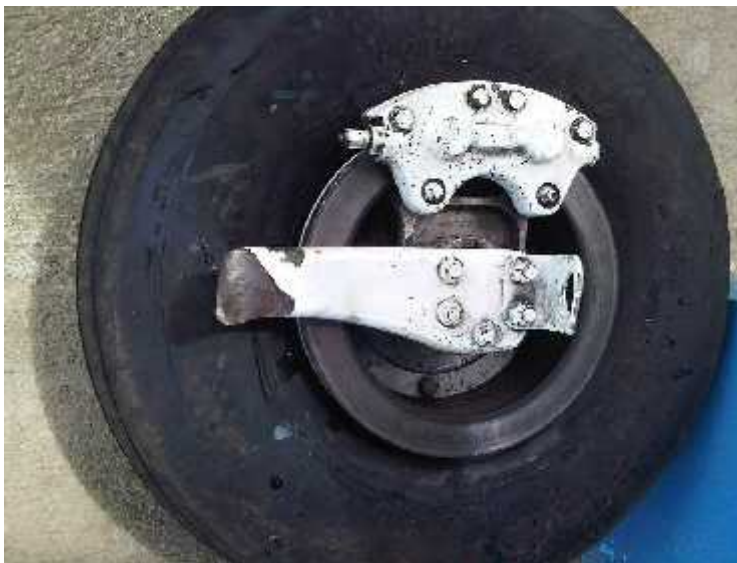
El tren izquierdo se partió a la altura del sistema de freno.

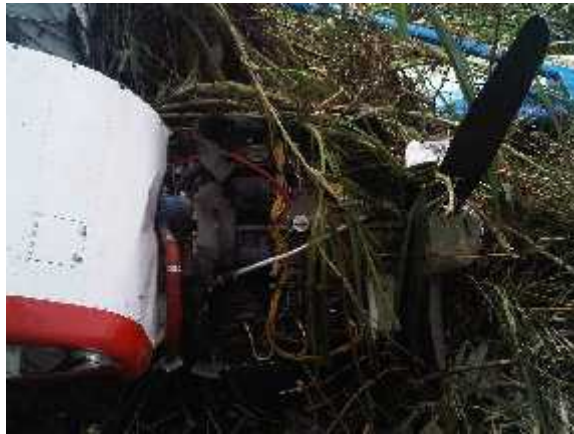
El motor se desprendió del castillo. Se verificó una rajadura en el cárter. El castillo se encuentra totalmente golpeado.

Motor desprendido de su base

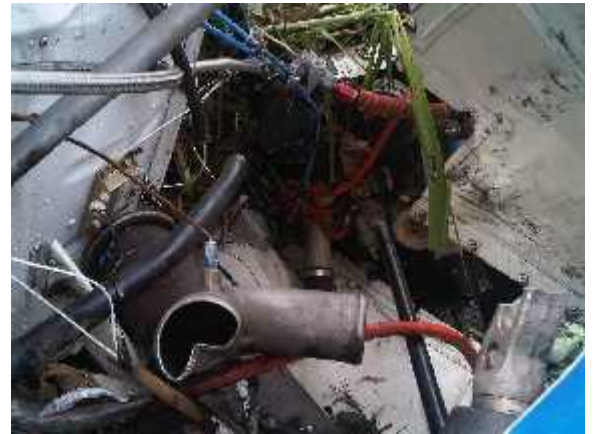
Castillo golpeado y soporte de motor fracturado

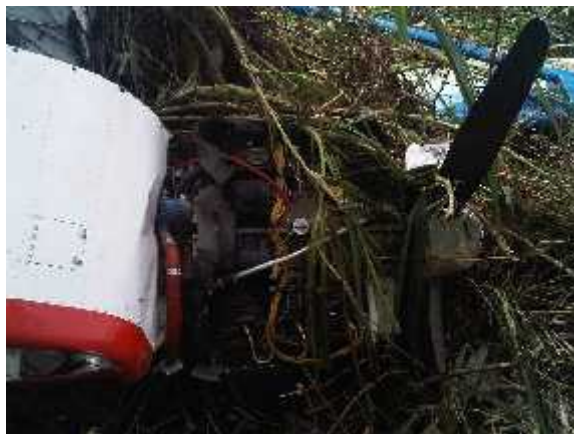
Las tres palas se encuentran golpeadas y una dobladas por el impacto con el terreno.

Capotas golpeadas y hélices golpeada

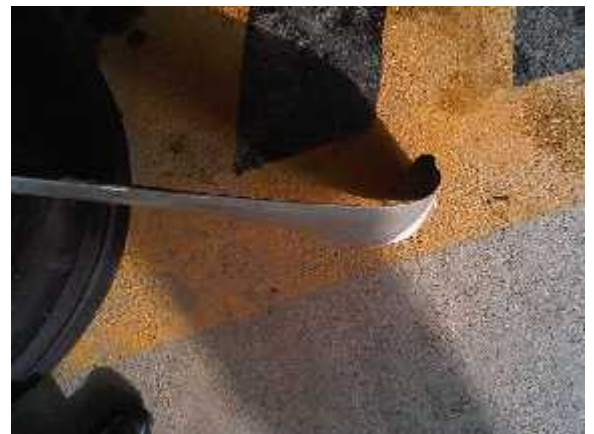
Punta de la pala golpeada

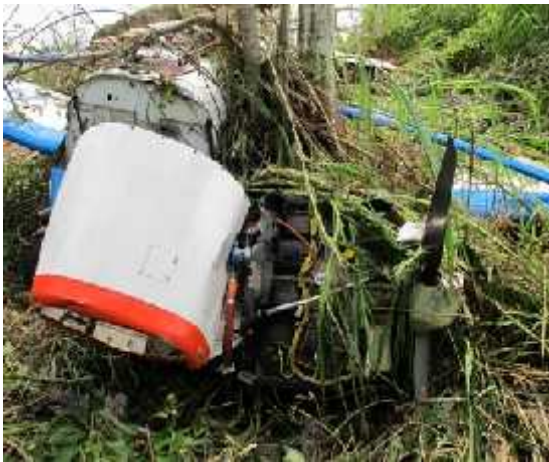
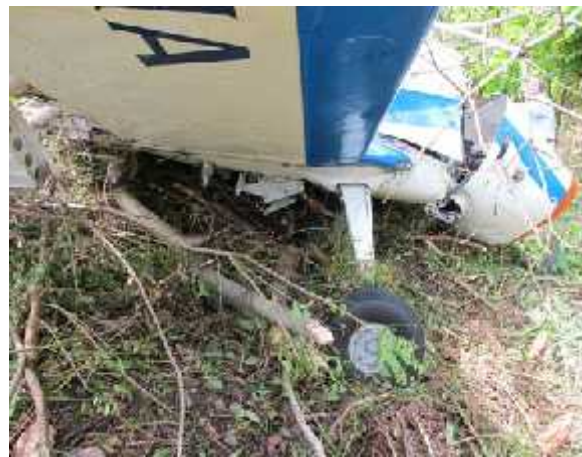
Las fuerzas generadas cuando el avión cayó en la cuneta dieron lugar al desprendimiento de sus anclajes del tren de aterrizaje principal y del motor motor
